EVALUACIÓN TÉCNICO-VISUAL DE ESTRUCTURAS SEGÚN NEC-SE-RE EN EL SECTOR “LA ARMENIA 1” PARA LA DETERMINACIÓN DE RIESGO ANTE FENÓMENOS NATURALES ESPECÍFICOS

TECHNICAL-VISUAL EVALUATION OF STRUCTURES ACCORDING TO NEC-SE-RE IN THE “ARMENIA 1” SECTOR, FOR THE DETERMINATION OF RISK TO SPECIFIC NATURAL PHENOMENA

WILSON CANDO¹
ÓSCAR JARAMILLO²
JORGE BUCHELI³
XAVIER PAREDES⁴

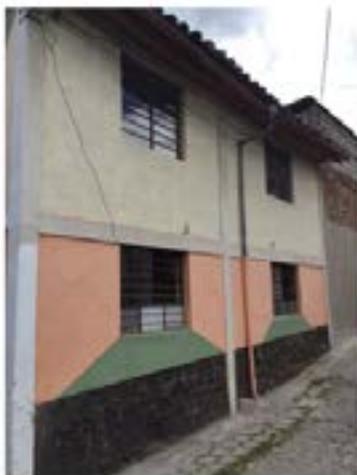
Gráfico 3. Ilustración de edificación C3.

Las edificaciones predominantes encontradas en la zona de evaluación fueron efectivamente las de tipo C3; al ser una zona residencial, la mayoría de viviendas tienen este estilo de construcción como se muestra en el (Gráfico 3).

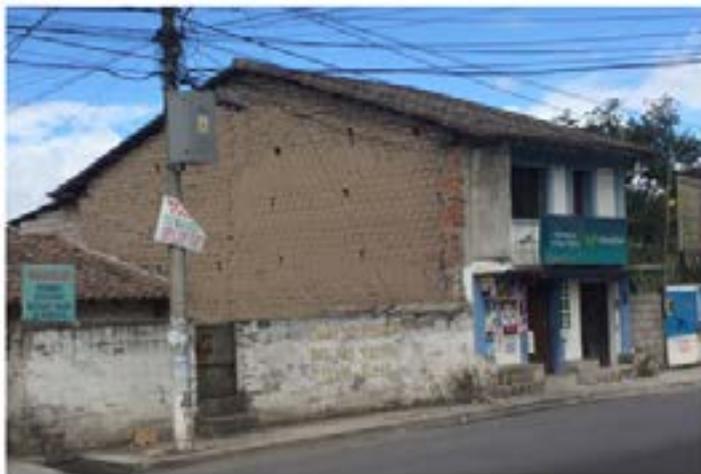
Gráfico 4. Ilustración de edificación URM.

Aunque las edificaciones C3 tienen muchas desventajas, las edificaciones URM (Edificaciones de Mampostería no Reforzada) presentan una mayor vulnerabilidad, pues carecen de un sistema estructural que resista las cargas que se producen por un movimiento sísmico. En el Ecuador todavía existen un gran número de construcciones antiguas hechas de ladrillo y adobe; como se indica en el (Gráfico 2), pues el 10% de las edificaciones evaluadas corresponden a este tipo de estructuras. En el (Gráfico 4) se presenta un ejemplo de este tipo de edificaciones, encontrada en el sector de estudio.

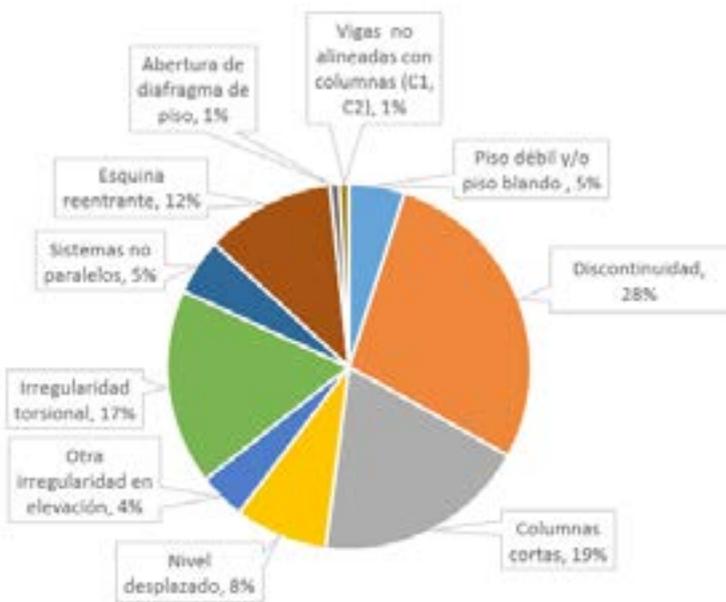
Gráfico 5. Irregularidades identificadas durante la evaluación.
Elaborado por: Pablo Almagro y Xavier Paredes.

Las irregularidades pueden ser de dos tipos, en planta o en elevación. Para los dos tipos de irregularidades existentes se tienen diversos casos de afectación a la estructura, en el (Gráfico 5) se presentan las irregularidades encontradas en la zona de estudio.
