# IDENTIFICACIÓN DE DEFECTOS EN SOLDADURAS DE ACERO ESTRUCTURAL ASTM A36 MEDIANTE ENSAYOS NO DESTRUCTIVOS SEGÚN EL CÓDIGO AWS D1.1

INSPECTION OF WELDING IN STRUCTURAL STEEL  
ASTM A36 BY NONDESTRUCTIVE TECHNIQUES  
ACCORDING TO THE CODE AWS D1.1

## IDENTIFICATION OF DEFECTS IN WELDING OF STRUCTURAL STEEL ASTM A36 USING NONDESTRUCTIVE TESTING ACCORDING TO AWS CODE D1.1

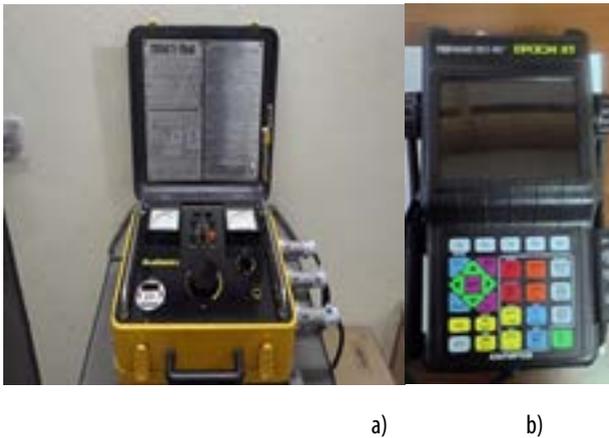
El equipo usado para efectuar los ensayos de Radiografía Industrial es del tipo Baltographe BF 200/10 marca Balteau, con un ángulo máximo de apertura del haz de rayos de 40°. El equipo de Ultrasonido convencional es de marca Olympus serie Epoch XT. Como se muestra en la figura 1, se observan los equipos a utilizarse.

Figura 1. a) Equipo de radiografía industrial. b) Equipo de ultrasonido convencional

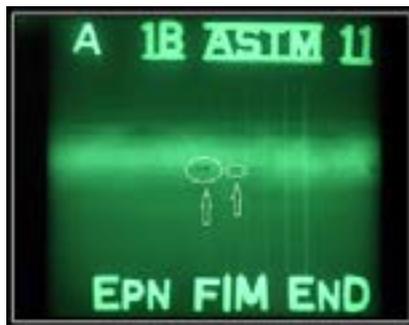
En la película radiográfica de la probeta A mostrada en la figura 2 se puede observar la presencia de discontinuidades esféricas-irregulares de color negro y de gran tamaño, estas características son pertenecientes a las denominadas "Inclusiones de Escorias", y a consecuencia del electrodo que se utilizó, estas escorias son del electrodo E7018.

Figura 2. Probeta A: Inclusiones de escoria del E7018

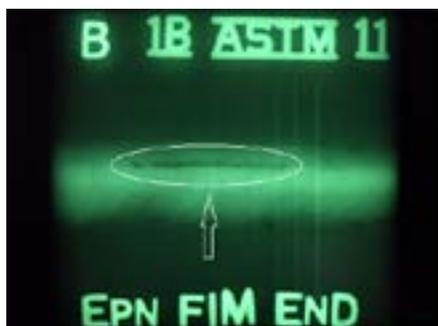
En la figura 3 se puede apreciar la imagen de una película radiográfica de la probeta B, donde en uno de los bordes del cordón de soldadura presenta una discontinuidad de longitud considerable y anchura de tamaño medio y con bordes bien definidos. De lo que se observa el material de aporte no llega a fusionar-

se con uno de los extremos del material base, seguramente debido a que el arco de soldadura no fue el correcto, en consecuencia, lo que se ha formado es lo que se denomina "Falta de fusión entre pases de soldadura". El color del defecto es negro, ya que se pudo acumular escoria en el espacio de la falta de fusión.

Figura 3. Probeta B: Falta de fusión entre pases

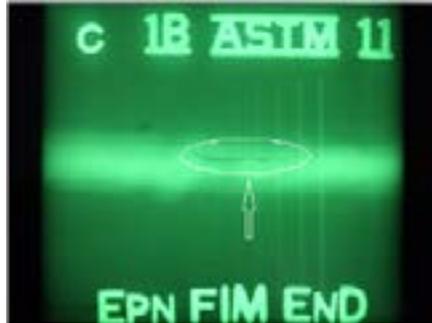
La probeta C ilustrada con la imagen radiografía en la figura 4 se visualiza una línea longitudinal, alargada y delgada ubicada en el extremo de la raíz del cordón de soldadura. El color de la discontinuidad es algo opaco, lo que hace

referencia a que puede existir algo de escoria atrapada en el espacio libre. Este tipo de discontinuidad es denominado "Falta de fusión en la raíz del cordón de soldadura". Esta discontinuidad podría confundirse con una fisura, pero debido a su ubicación y forma geométrica esta posibilidad queda descartada.

Figura 4. Probeta C: Falta de fusión en la raíz del cordón de soldadura

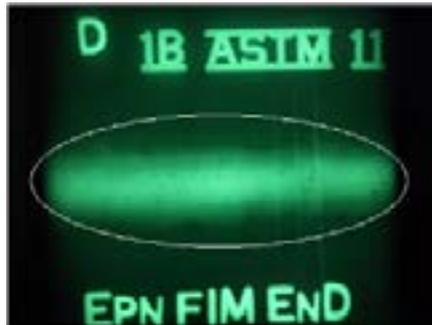
En la imagen radiográfica de la figura 5 se puede evidenciar la presencia de varios puntos negros pequeños y

bien definidos de forma esferoidal muy regular. De esta manera, puede concluir que se tratan de "Poros dispersos" a lo largo del cordón de soldadura.

Figura 5. Probeta D: Poros dispersos

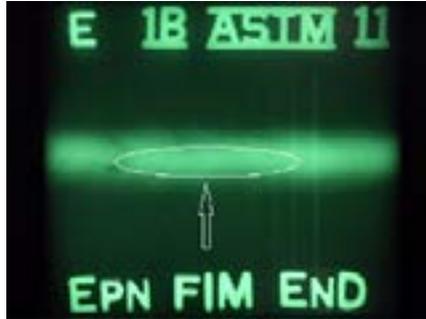
La figura 6 muestra la imagen de la película radiográfica de la probeta D, en donde se observa con un poco de dificultad una línea longitudinal rectilínea

muy fina y oscura en una zona de difícil identificación, pero que posiblemente se genera desde el pase de raíz. A este tipo de discontinuidad se la ha nombrado como "Fisura longitudinal".

Figura 6. Probeta E: Fisura longitudinal

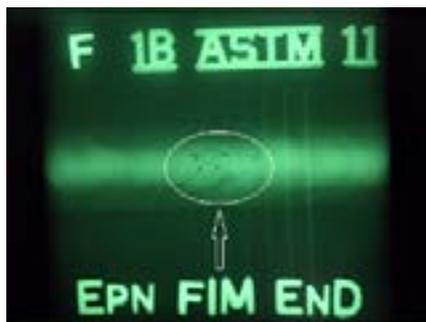
La figura 7 ilustra la imagen de la radiografía tomada a la probeta F, en donde se puede ver una agrupación de pequeños puntos redondeados de color negro, como se identificó anteriormen-

te se tratan de pequeños poros. Debido a que se encuentran agrupados en una zona claramente definida, a esta discontinuidad se la conoce como "Poros agrupados".

Figura 7. Probeta F: Poros agrupados

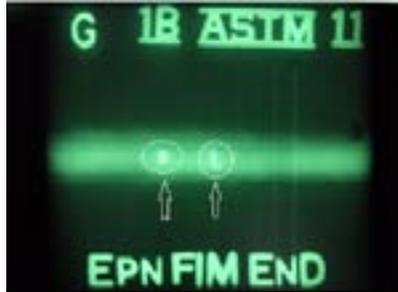
En la película radiográfica de la probeta G expuesta en la figura 8, se nota claramente la presencia de un contraste diferente al del cordón de soldadura. Este contraste es de forma irregular

y de color blanco, lo que hace referencia a que se trata de un material distinto al del electrodo y metal base, que para este caso fue tungsteno. Por lo tanto, se trata de "Inclusiones de tungsteno"

Figura 8. Probeta G: Inclusiones de tungsteno

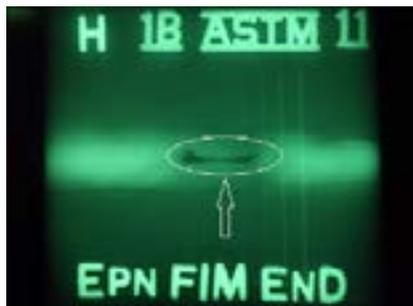
En la placa radiográfica de la figura 9 correspondiente a la probeta H, se evidencia una discontinuidad longitudinal gruesa y rectilínea exactamente en el centro del cordón de soldadura, esto

quiere decir que existe una separación entre las placas de material base y que no hay material de aporte. Esta discontinuidad se la conoce como "Falta de penetración en la raíz del cordón de soldadura".

Figura 9. Probeta H: Falta de penetración en la raíz del cordón de soldadura

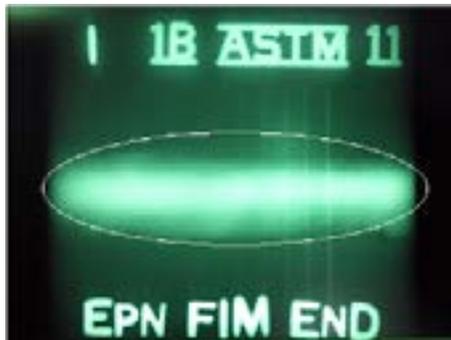
Finalmente, en la figura 10 se puede observar la radiografía de la probeta I, en donde se visualiza la no exis-

tencia de cualquier tipo de discontinuidades. Esta película radiográfica muestra cómo debería presentarse un cordón de soldadura bien elaborado.

Figura 10. Probeta I: Probeta libre de discontinuidades

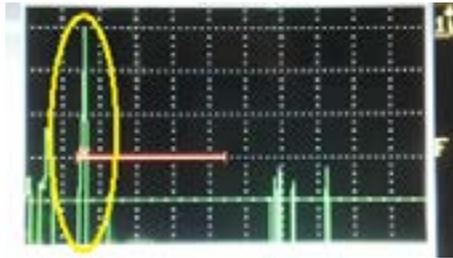
Figura 11. Probeta A: Inclusiones de escoria del E7018

La inclusión de escoria es una discontinuidad de gran volumen, es por esto que generalmente existe poca presencia de haces secundarios reflejados de la parte posterior de la probeta, tal como se observa en la figura 11.

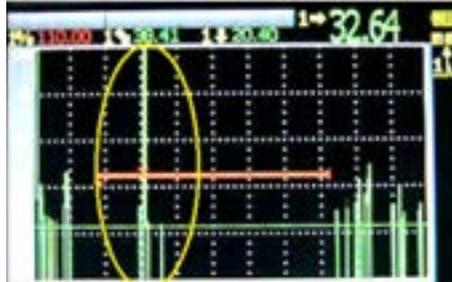
acompañado de algunos picos de menor amplitud como consecuencia de los reflejos producidos a lo largo de esta discontinuidad, tal como se observa en la figura 12.

Por efecto de tener una discontinuidad delgada, es motivo de la generación de picos secundarios provenientes de los reflejos del haz ultrasónico al chocar con la pared posterior de la probeta.

Figura 12. Probeta B: Falta de fusión entre pases

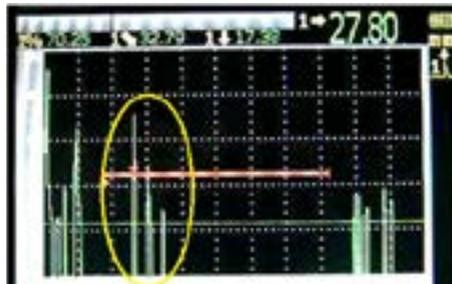
Una falta de fusión en la raíz del cordón de soldadura presenta mayor espacio libre para la generación de reflejos de ultrasonido, por lo tanto, estos picos serán de mayor tamaño.

La representación de la falta de penetración en la raíz es mediante un pico grande acompañado seguidamente de varios picos medianos, como se ilustra en la figura 13. Los picos secundarios disminuyen en número y amplitud debido a que existen menos reflexiones en la pared posterior de la probeta.

Figura 13. Probeta C: Falta de fusión en la raíz del cordón de soldadura

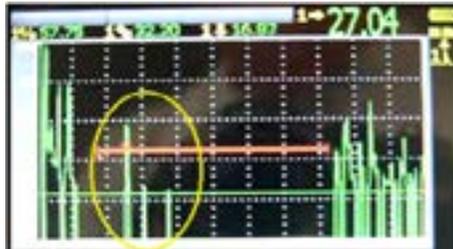
Otra característica en la pantalla ultrasónica cuando se tenga la presencia de poros dispersos en el cordón de soldadura, es la generación de gran cantidad de picos casi del mismo tamaño, tal como se visualiza en la parte derecha de la figura 14, esto como consecuencia de las reflexiones secundarias derivadas del choque del haz con la pared posterior de la probeta.

Figura 14. Probeta D: Poros dispersos

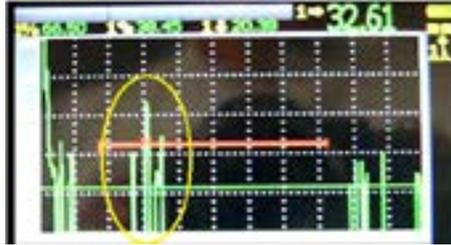
Por lo tanto, una fisura longitudinal en un ensayo ultrasónico se presentará como varios picos algo distanciados entre sí y de amplitud similar, tal como se observa en la figura 15.

Adicionalmente algunos ecos secundarios con mayor distanciamiento entre ellos, producto de las reflexiones con la pared posterior de la probeta.

Figura 15. Probeta E: Fisura longitudinal

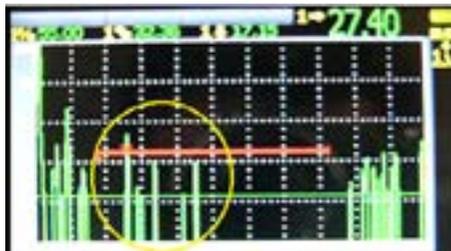
Como ya se analizó, un poro es representado en una pantalla ultrasónica como un único pico, en consecuencia, la representación de poros agrupados debe ser varios picos no muy distanciados entre sí y casi de la misma amplitud, como se puede ver en la figura 16.

Al igual que en los poros dispersos, en los agrupados la salida del haz se caracteriza por la presencia gran cantidad de picos casi del mismo tamaño, como consecuencia de reflexiones secundarias de la pared posterior.

Figura 16. Probeta F: Poros agrupados

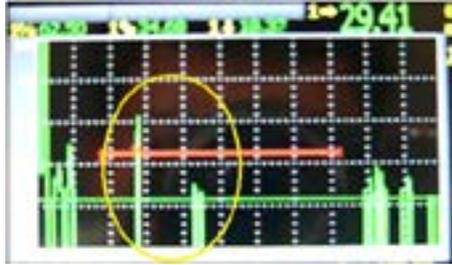
de un pico de amplitud considerable, acompañado de algunos picos de amplitud menor, esto se puede observar en la figura 17.

Además, se tiene la presencia de varios ecos secundarios de amplitud muy reducida en comparación con el pico de la inclusión de tungsteno.

Figura 17. Probeta G: Inclusiones de tungsteno

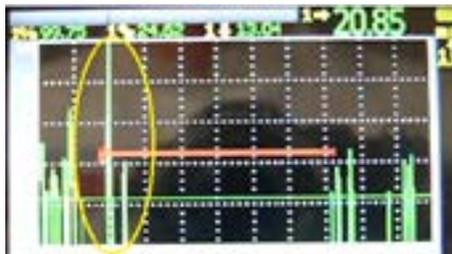
Una falta de penetración es una discontinuidad volumétrica enorme ya que existe un gran espacio libre entre las placas de material base y esto en un ensayo ultrasónico provoca que exista un pico de gran amplitud a causa de la primera gran reflexión del haz ultrasónico.

Por consiguiente, una falta de penetración en la raíz del cordón de soldadura se presenta como un pico de amplitud muy elevada acompañada de algún pico de amplitud menor tal cual como se aprecia en la figura 18. Los picos secundarios que se observan son algo dispersos y de baja amplitud como consecuencia del gran tamaño de la discontinuidad presente.

Figura 18. Probeta H: Falta de penetración en la raíz del cordón de soldadura

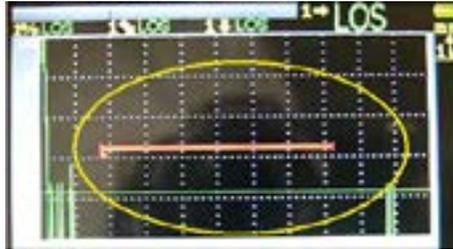
En una probeta que se encuentre libre de discontinuidades, la pantalla de su ensayo ultrasónico no presentará pico alguno, solamente se visualizarán los picos de entrada del ultrasonido al mate-

rial y los picos de la pared posterior de la probeta como se muestra en la figura 19, en la mitad de estos dos no se encontrará nada, ya que en el recorrido del camino sónico no es interrumpido.

Figura 19. Probeta I: Probeta libre de discontinuidades
